ASSOCIATION
DES FIRMES DE
GÉNIE-CONSEIL
QUÉBEC

FORUM **2021**

Évaluation du risque associé au remblai dans le cadre d'une évaluation environnementale de site - Phase I

Par Manon Fortin, ing., EESA®
Serge Hébert, géo., M.Sc
Audrey Laprade, ing.
M^e Mathieu Poissant, avocat
Serge Rainville, ing., M. Ing.

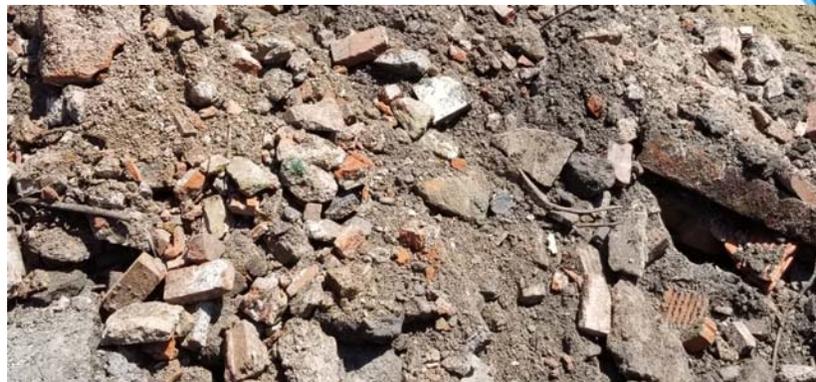
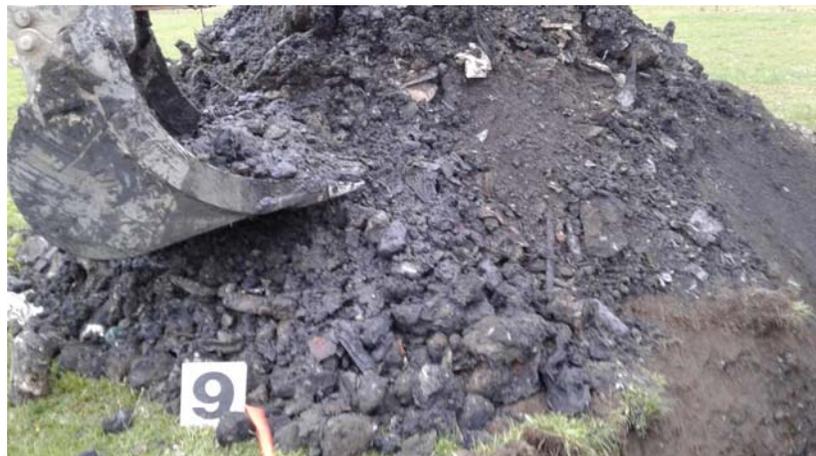
Hétérogène

Type de remblai constitué d'un **pourcentage variable** de **sols** et de **matières résiduelles**.

Généralement, ce type de remblai représente une préoccupation environnementale potentielle.

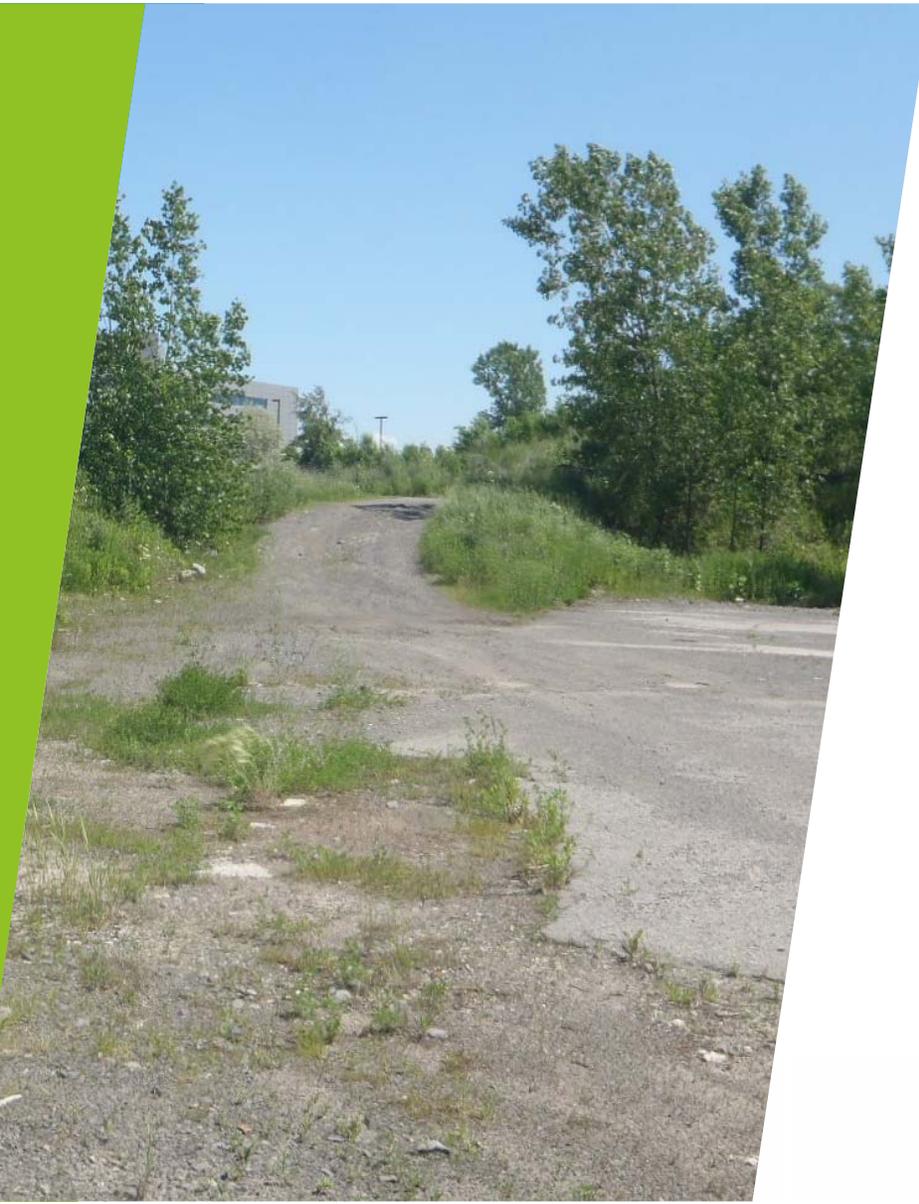
Observations directes de la présence de remblai

- ▶ **Dénivellations**
- ▶ Présence de buttes ou de piles de sols
- ▶ Terrain surélevé ou nivelé
- ▶ Disparition d'un fossé
- ▶ Présence d'une infrastructure
- ▶ Présence de dépôts sauvages ou de matières résiduelles visibles

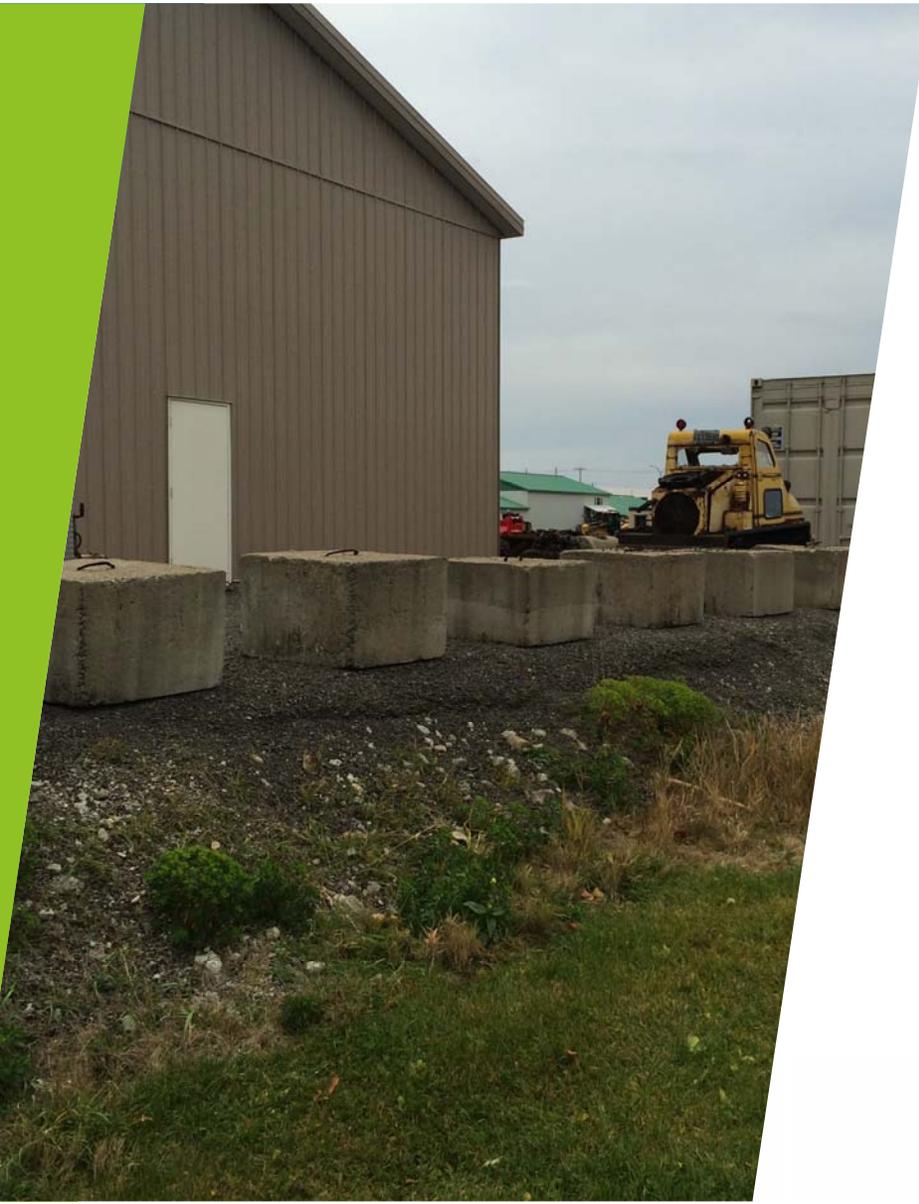
Observations directes de la présence de remblai

- ▶ Dénivellations
- ▶ Présence de buttes ou de piles de sols
- ▶ **Terrain surélevé ou nivelé**
- ▶ Disparition d'un fossé
- ▶ Présence d'une infrastructure
- ▶ Présence de dépôts sauvages ou de matières résiduelles visibles

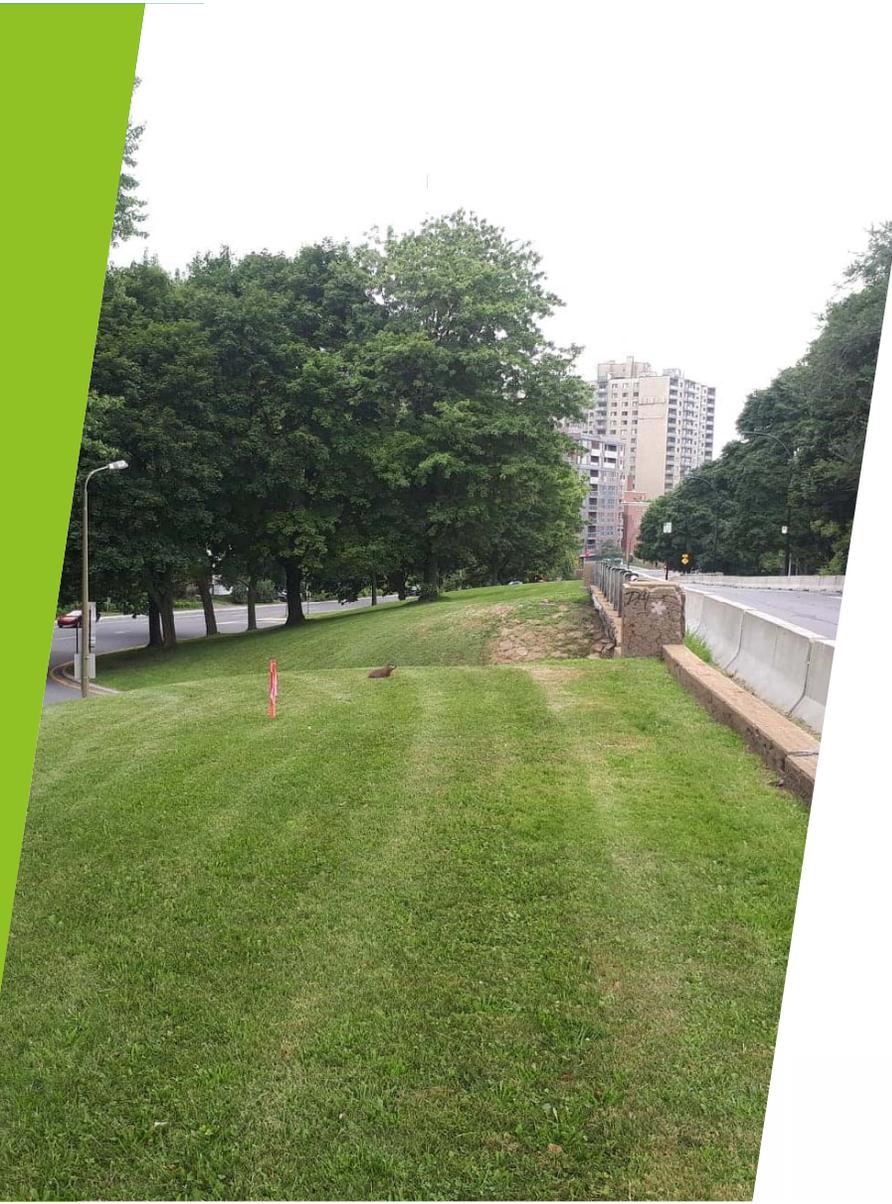
Observations directes de la présence de remblai

- ▶ Dénivellations
- ▶ Présence de buttes ou de piles de sols
- ▶ Terrain surélevé ou nivelé
- ▶ Disparition d'un fossé
- ▶ **Présence d'une infrastructure**
- ▶ Présence de dépôts sauvages ou de matières résiduelles visibles

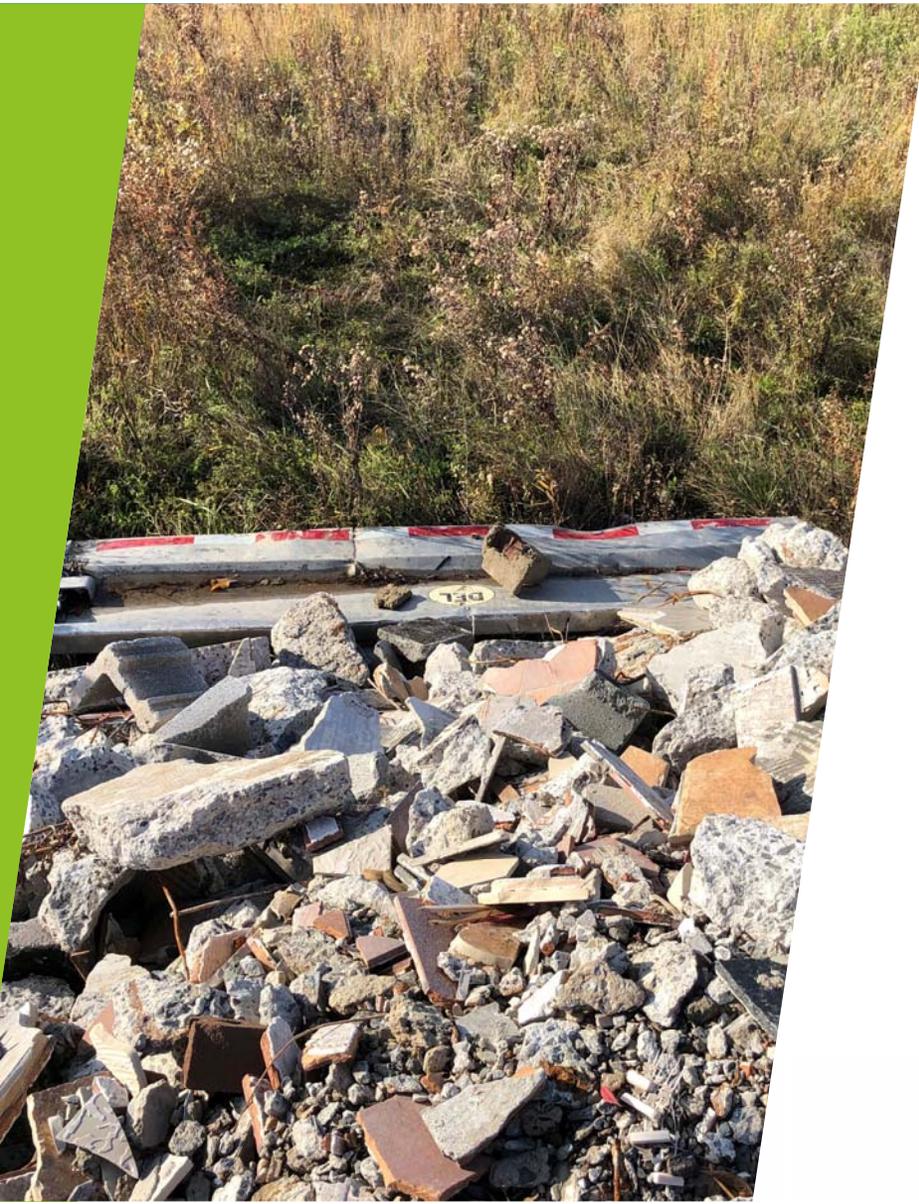
Observations directes de la présence de remblai

- ▶ Dénivellations
- ▶ Présence de buttes ou de piles de sols
- ▶ Terrain surélevé ou nivelé
- ▶ Disparition d'un fossé
- ▶ Présence d'une infrastructure
- ▶ **Présence de dépôts sauvages ou de matières résiduelles visibles**

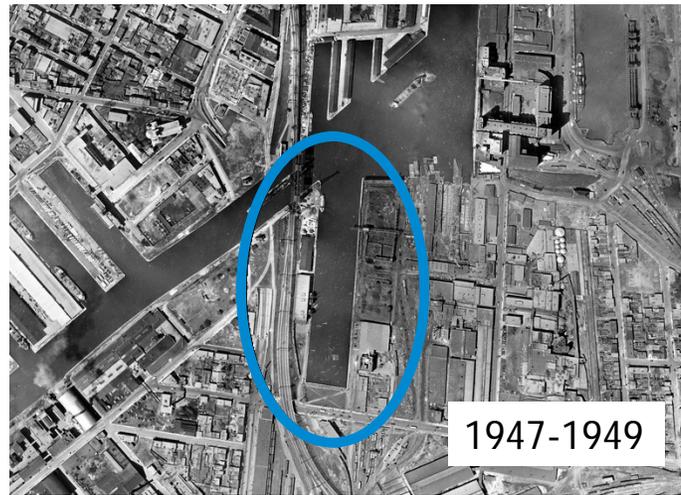
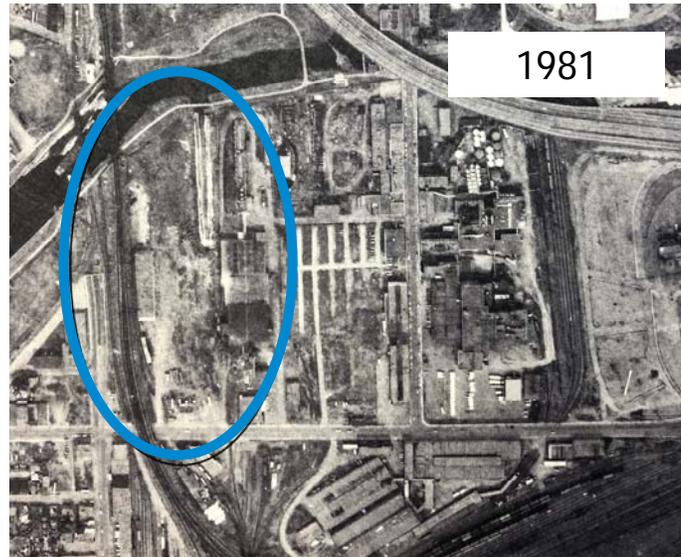
Observations indirectes de la présence de remblai

- ▶ Photos aériennes
- ▶ Plans d'assurance incendie
- ▶ Cartes topographiques
- ▶ Carte des anciennes carrières et des dépôts de surface de la Ville de Montréal
- ▶ Carte ancienne des ruisseaux et des fossés de la Ville de Montréal (1958)
- ▶ Recensement cartographique des anciens cours d'eau de l'île de Montréal (<https://papyrus.bib.umontreal.ca/xmlui/handle/1866/16311>)
- ▶ Plans d'utilisation du sol
- ▶ Autres plans/documents/photographies
- ▶ Connaissances historiques

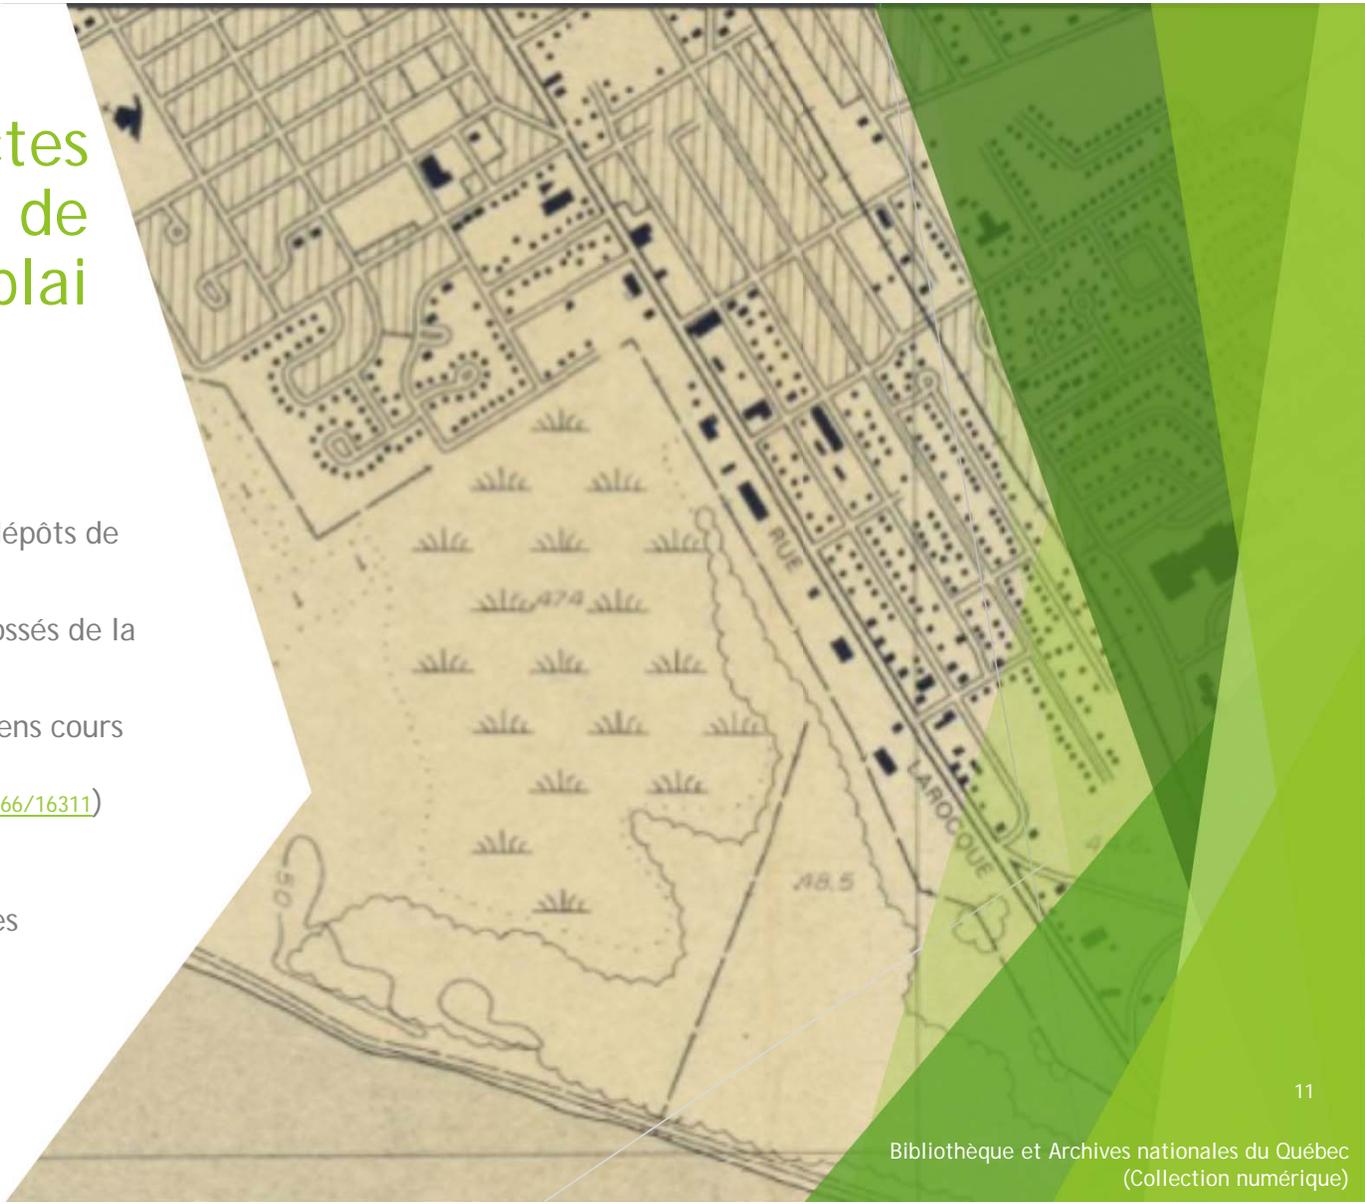
Observations indirectes de la présence de remblai

- ▶ Photos aériennes
- ▶ Plans d'assurance incendie
- ▶ **Cartes topographiques**
- ▶ Carte des anciennes carrières et des dépôts de surface de la Ville de Montréal
- ▶ Carte ancienne des ruisseaux et des fossés de la Ville de Montréal (1958)
- ▶ Recensement cartographique des anciens cours d'eau de l'île de Montréal (<https://papyrus.bib.umontreal.ca/xmlui/handle/1866/16311>)
- ▶ Plans d'utilisation du sol
- ▶ Autres plans/documents/photographies
- ▶ Connaissances historiques
